## スマートメーターの一部不具合に係る報道について

2018年11月19日

東京電力パワーグリッド株式会社

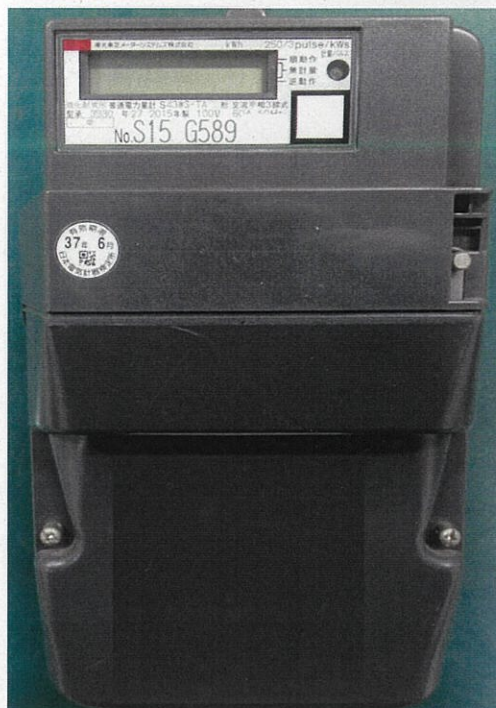
故障が発生したスマートメーターの外観  
(外観上の異常は見られない)

お客さま宅に設置させていただいているスマートメーター内部の基板部分が発熱することによる焦げ跡や異音等の不具合が発生する可能性があることが判明したことから、当社は、お客さまに引き続き安心してご使用いただくために、スマートメーターの取替工事を順次実施しております。

スマートメーターの各種部品には難燃性の部材を使用しており、お客さま施設に影響を与える可能性は極めて低いと考えていますが、対象となるお客さまには、本年12月中旬までにダイレクトメールでお知らせのうえ、2019年3月までに対象となる機器全数※のお取替えを予定しております。
